07 | Cuando habitábamos lo elemental. Una mirada crítica sobre la vivienda tradicional en el Chile austral a través de la fotografía del siglo XIX. Back to basics. A critical view of traditional dwellings in southern Chile through nineteenth century photograph _Jocelyn Tillería González y Fernando Vela Cossío

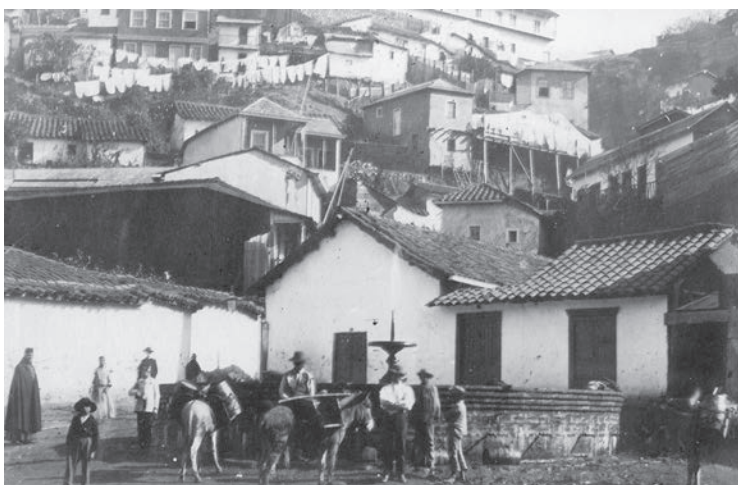
[4] Vista de los cerros de Valparaíso entre los años 1863 y 1864. Reconocemos la permanencia de la arquitectura colonial hispana. Fotógrafo Francisco Castro y Ordóñez. Copia en papel albuminado a partir de negativo al colodión húmedo sobre placa de vidrio. Fuente: PUIG-SAMPER MULERO, Miguel Ángel y SAGREDO BAEZA, Rafael (ed.). *Imágenes de la Comisión Científica del Pacífico en Chile*. Santiago de Chile: editorial Universitaria, 2007, p. 169.

pendiente, en un ejercicio que ha sido desde sus inicios la forma de ocupación del puerto. Reconocemos dos tipos de viviendas: las de impronta hispana y las de origen republicano. Nos centraremos en las de impronta hispana. [3] Observamos en algunas edificaciones cómo se han conservado los invariantes arquitectónicos de origen colonial, reconocibles en la volumetría y en los sistemas constructivos. Las viviendas se caracterizan por sus volúmenes alargados, de una altura, con cubierta a dos aguas y un pequeño alero en el borde del faldón, con una volumetría que hemos denominado “elemental”. Vemos en su estructura muros de albañilería de adobe y cubiertas de madera revestidas con tejas de barro cocido. En relación con su proporción, la altura del muro es mayor que la de la cubierta. En la composición de fachada predomina el lleno sobre el vacío. Las particularidades de las viviendas se encuentran en la distribución de vanos y en la presencia de cuerpos adosados. [4]

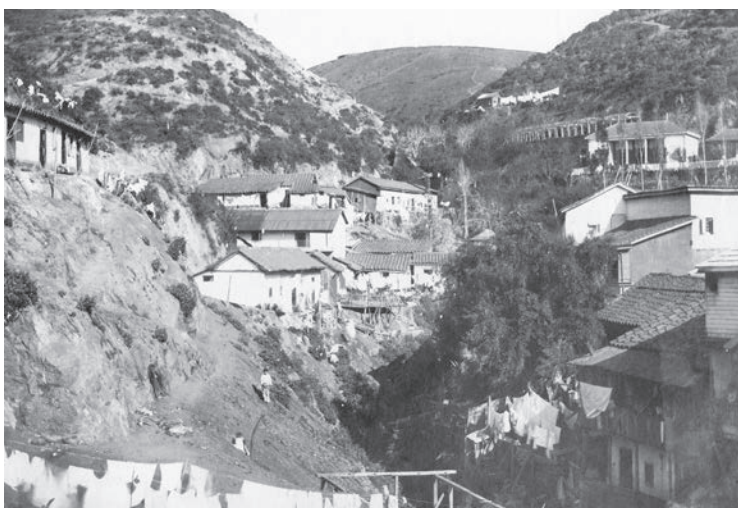
[5] Casas en la quebrada de San Francisco, Valparaíso, entre los años 1863 y 1864. La volumetría de origen hispano se posa sin considerar la topografía. Fotógrafo Francisco Castro y Ordóñez. Copia en papel albuminado a partir de negativo al colodión húmedo sobre placa de vidrio. Fuente: PUIG-SAMPER MULERO, Miguel Ángel y SAGREDO BAEZA, Rafael (ed.). *Imágenes de la Comisión Científica del Pacífico en Chile*. Santiago de Chile: editorial Universitaria, 2007, p. 164.

Las fotografías de Castro y Ordóñez dan testimonio del pasado colonial hispano del puerto, hoy desaparecido. Llama la atención cómo la tipología de “volumen elemental” se posa sobre el territorio sin considerar la topografía, a diferencia de la arquitectura de origen republicano, que se modela con el terreno. Puede que la desaparición de las viviendas de tipo colonial se deba a su reemplazo por nuevas arquitecturas más “adaptadas”. [5]

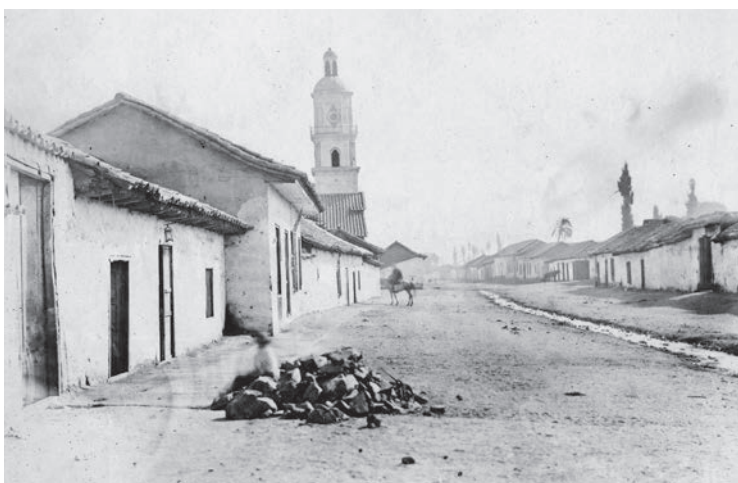
[6] Calle de Santiago de Chile en 1863. A mediados del siglo XIX algunas calles de la ciudad conservan su impronta hispana. Fotógrafo Francisco Castro y Ordóñez. Copia en papel albuminado a partir de negativo sobre vidrio al colodión húmedo. Fuente: PUIG-SAMPER MULERO, Miguel Ángel y SAGREDO BAEZA, Rafael (ed.). *Imágenes de la Comisión Científica del Pacífico en Chile*. Santiago de Chile: editorial Universitaria, 2007, p. 141.

En la fotografía de una calle en Santiago, realizada en 1863 por la Comisión, reconocemos cómo la totalidad de las construcciones se arman por la volumetría del tipo “elemental”. Utilizan los mismos sistemas constructivos y materiales que las viviendas documentadas en Valparaíso, situación que ya se registraba a inicios del siglo XVIII. “La arquitectura de las casas es igual a las que hay en todo Chile; no tienen más que un piso, edificadas de adobes, que por lo demás, aquí son las más convenientes”¹⁰. De igual modo, las diferencias entre las construcciones se encuentran en la composición de fachada.

La escasez de vanos tiene directa relación con su comportamiento estructural frente a los sismos; recordemos que durante el periodo hispano Santiago había sido reconstruido a causa de los terremotos en reiteradas ocasiones¹¹. La homogeneidad de las construcciones que observamos en la fotografía nos remite a una imagen de Santiago anterior al periodo republicano pero capturada en el siglo XIX. [6]

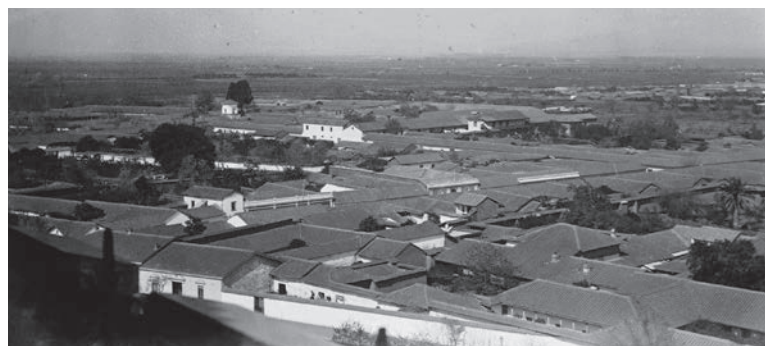
[8] Vistas de Santiago desde el cerro Santa Lucía, año 1874. El volumen elemental se distribuye de forma ortogonal formando patios. Estudio fotográfico de Emile Garreaud y Cia. Fuente: E. Garreaud y Cia. *Álbum del Santa Lucía*. Santiago de Chile: Imprenta de la librería del Mercurio, 1874. p. s/n.

Iniciamos este análisis con el *Álbum del Santa Lucía*¹⁴, realizado por el estudio fotográfico de Emile Garreaud en 1874 y con la colaboración de los fotógrafos Pedro Adams y Félix Leblanc, encontramos vistas de Santiago con un enfoque más urbano. Gracias a las vistas desde el cerro de Santa Lucía, es posible distinguir la planta de las viviendas de origen colonial. Se arman por volúmenes elementales distribuidos de forma ortogonal en el solar formando patios interiores ajardinados. Esta situación ya era descrita también en el siglo XVIII: “tienen cómodas habitaciones con jardines de exquisita variedad de flores, y colocados con proporción algunos frutales, principalmente naranjos y limones”¹⁵. En la fotografía también se reconoce cómo las fachadas comienzan a ser decoradas con elementos de influencia neoclásica a causa de las nuevas modas republicanas. Gracias a la calidad de las instantáneas se distinguen claramente las cubiertas de teja de barro cocido y los muros de albañilería de adobe. [7] [8] [9]

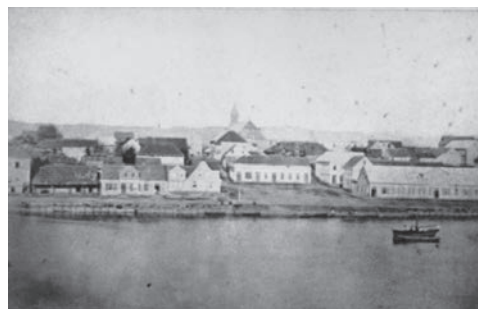
[11] Vista calle de Valdivia, año 1858. A la derecha de la imagen vivienda de origen colonial hispano que contrasta con las nuevas construcciones. Fotógrafo Cristián Enrique Valck, copia en albúmina formato *carte de visite*. Fuente: ALVARADO, Margarita y MATTHEWS, Mariana (ed.). *Los Pioneros Valck: Un siglo de fotografía en el sur de Chile*. Santiago de Chile: Pehuen, 2005, p. 48.

La colonización germana se inició en la ciudad de Valdivia. Las fotografías más antiguas que conocemos datan de 1858 y fueron realizadas por Cristián Enrique Valck²². Sus capturas dan cuenta del proceso de transformación urbana que vivió Valdivia con la colonización y constituyen una obra fundamental para el estudio de la arquitectura del Sur del país. El estudio Valck se consolidó como el de mayor tradición de la región. [11]

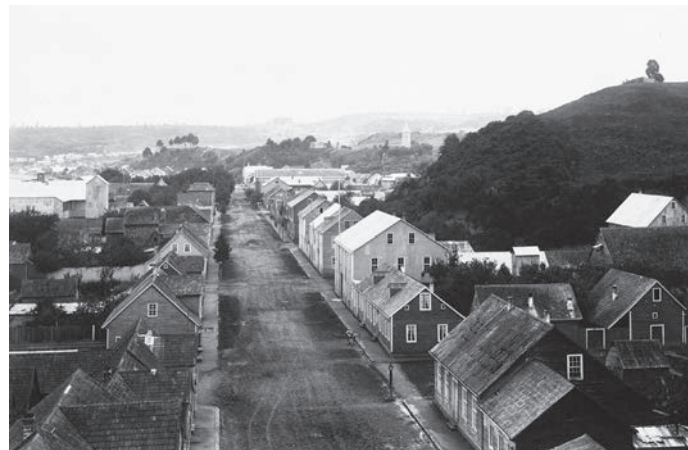
[17] Vista Puerto Montt, 1900 estimado. Predominan las edificaciones del tipo "volumen primario" de uno y dos niveles. Fotógrafo Odber Heffer. Fuente: Archivo fotográfico Museo Histórico Nacional de Chile. AF-79-19.

El fotógrafo Odber Heffer Bissett llega a Chile en 1887. Dueño de uno de los estudios fotográficos más relevantes de Santiago. Entre sus obras destacamos una magnífica captura de Puerto Montt de inicios del siglo XX, en la que se registra la homogeneidad arquitectónica que logró la ciudad favorecida por su condición de nueva fundación y por la utilización de una arquitectura tipo: de la colonización. El tipo "volumen primario" de uno y dos niveles es el más utilizado, y la relación de altura de cubierta con la total es igual que la empleada en Valdivia entre 1/2 y 3/5 del total. Debido a la perspectiva de las imágenes ha sido imposible encontrar una relación de proporciones en planta. [17]

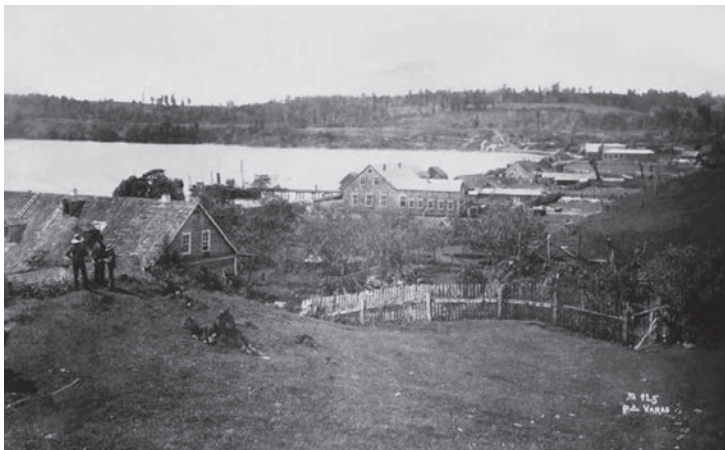
[18] Puerto Varas, colonia del lago Llanquihue, 1900 estimado. Registra la permanencia de los tipos coloniales en el ámbito rural. Fotógrafo Odber Heffer. Fuente: Archivo fotográfico Museo Histórico Nacional de Chile. S-1235.

La expansión de estos tipos arquitectónicos también llegó al territorio rural. En la fotografía de la colonia del lago Llanquihue realizada por Heffer reconocemos la permanencia del "volumen primario", aunque de mayores dimensiones que en las viviendas urbanas. Igualmente, en una postal de 1885 del núcleo de Puerto Varas, también situado en la ribera del lago, reconocemos cómo se configura por viviendas de "volumen primario" y "volumen primario con mirador", el mirador siempre dispuesto centrado para lograr el equilibrio compositivo de la fachada. [2] [18]
